**UNIVERSIDAD CÉSAR VALLEJO**

**“Comportamiento sísmico de viviendas autoconstruidas de tres niveles en  
S.M.P – 2019”**

**TESIS PARA OBTENER EL TÍTULO PROFESIONAL DE INGENIERO CIVIL**

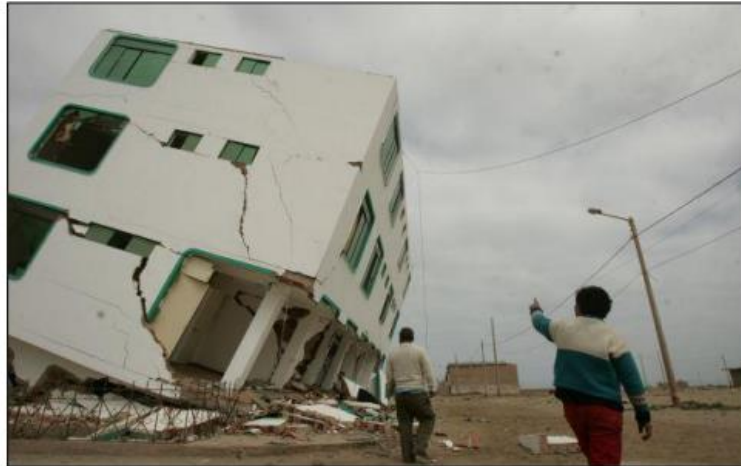
*Figura 2:* Colapso de una vivienda autoconstruida por el sismo de Pisco – 2007

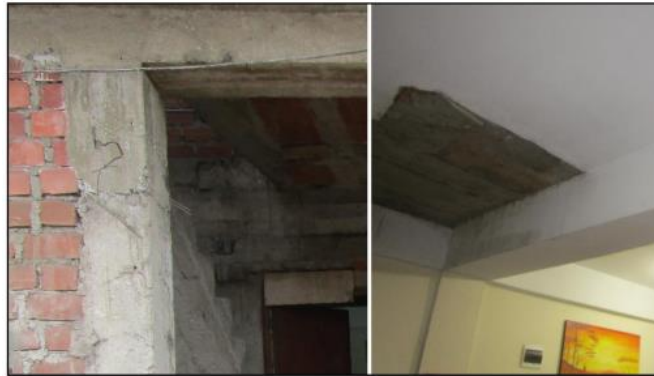
La junta fría, según A. Torres, et al. (2016), “una junta fría en el concreto es ocasionado por la interrupción del vaciado del concreto por razones constructivas”, esto quiere que afecta de manera significativa al rendimiento o resistencia del sistema estructural, debido a la disminución de las propiedades del esfuerzo del sistema.

*Figura 3:* Presencia de juntas frías en columna y losa

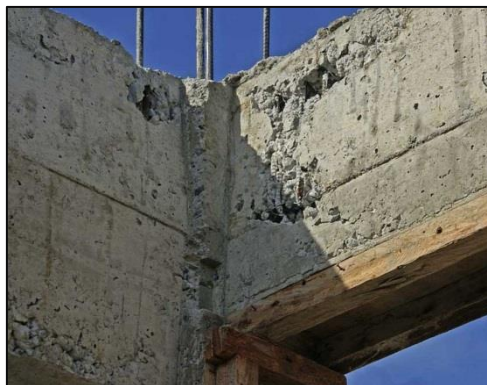
Las cangrejeras en los elementos, se puede definir como zonas del elemento de concreto en donde se produjeron espacios o cavidades, ya sea por consecuencia de congestión del acero de refuerzo en el elemento, deficiente vibración al momento del vaciado en el elemento, el tamaño de los agregados, entre otros.

*Figura 4:* Cangrejeras en viga de concreto armado

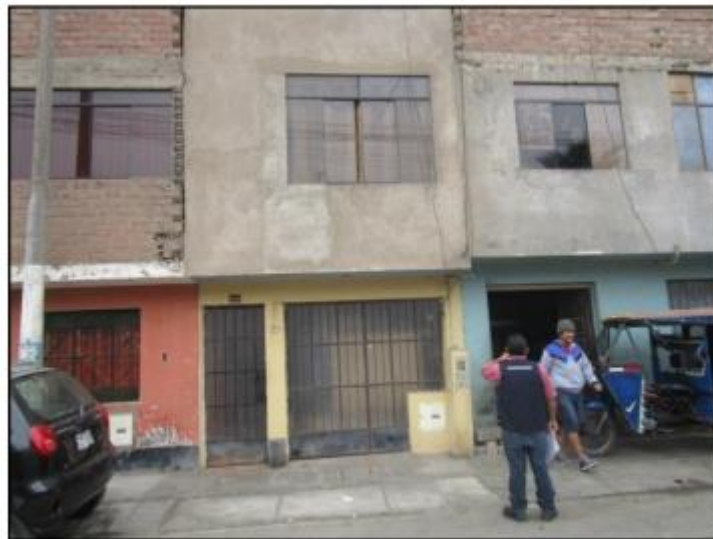
*Figura 6: Ausencia de junta sísmica*

La junta sísmica, “es una separación mayor desde el terreno natural, que se denomina junta de separación sísmica, esta junta cumple la función de evitar el golpeteo entre edificaciones vecinas, es decir que su respuesta ante la ocurrencia de un sismo sea independiente para cada estructura” (NTP E.030 – Diseño Sismorresistente, 2018, art. 33).

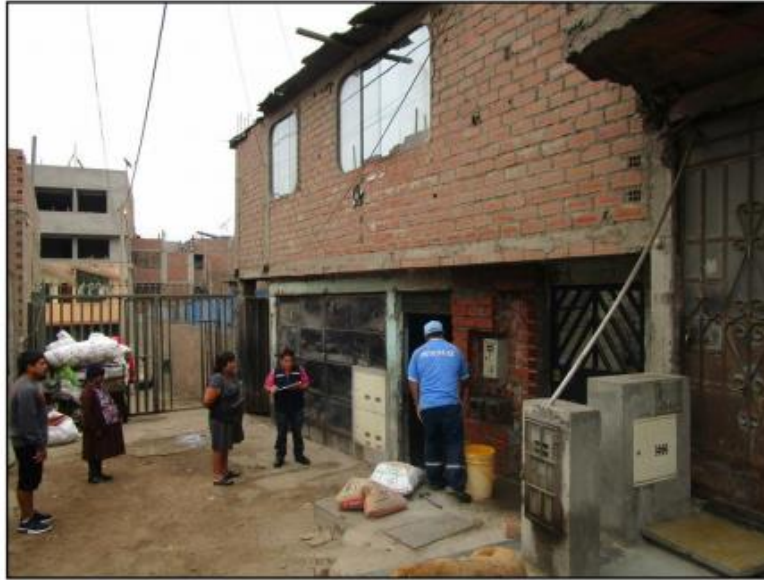
La mano de obra, cumple un papel muy importante en la construcción, ya que este influye en el desarrollo de la obra o edificación que se esté realizando, por ello algunas empresas optan por mantener a su grupo de trabajo específico, capacitándolos frecuentemente con el fin de que resulte más eficiente en el desarrollo de la construcción.

*Figura 7: Mano de obra deficiente en viviendas autoconstruidas*

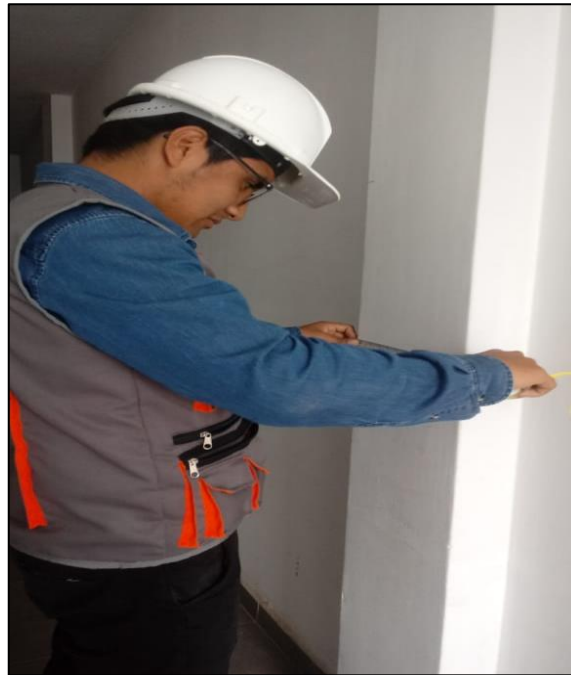
*Figura 11: Toma de medida de una columna*

Se realizó el levantamiento de planos de la configuración estructural de las 21 viviendas a estudiar, para ello se empleó la ficha de recolección de datos, en donde se tomaron las medidas de los elementos estructurales con la finalidad de realizar el modelamiento de cada vivienda en el software ETABS y así poder realizar el análisis sísmico.

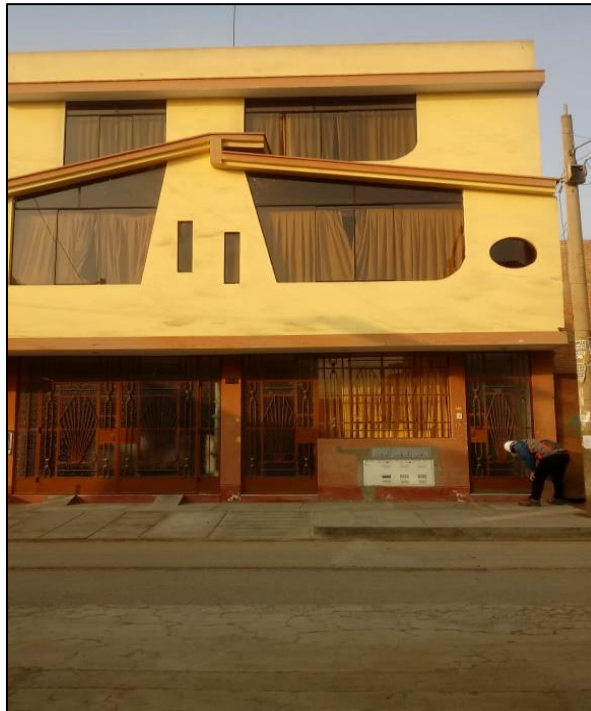
*Figura 12: Levantamiento de planos en la urb. Virgen del Rosario*

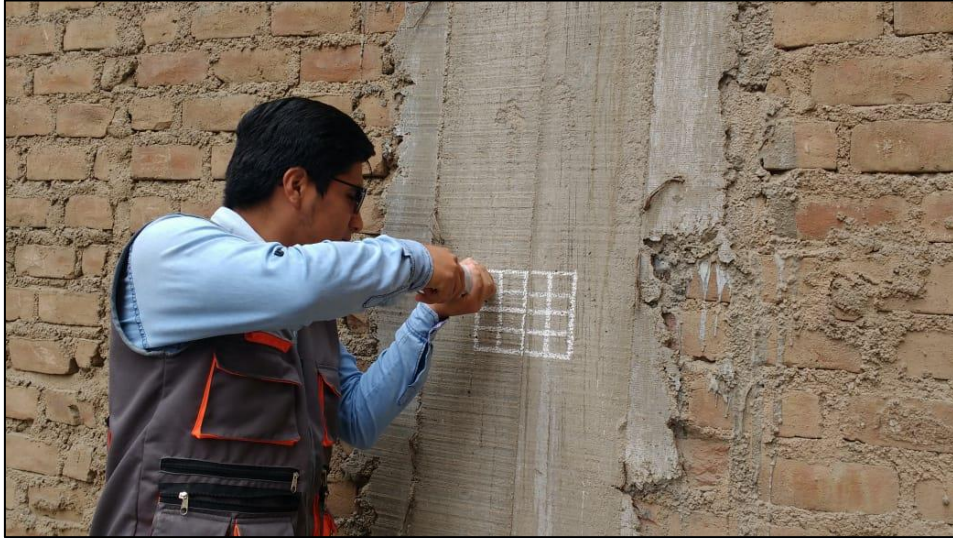
Para determinar la resistencia a la compresión del concreto, se utilizó como método de ensayo de esclerómetro, ya que no se contaba con información de estas viviendas a estudiar, y además que las viviendas están construidas. Se utilizó un esclerómetro modelo ZC3-A, serie: A190725001, la cual nos ayudó a determinar la resistencia del concreto en cada vivienda, en el día del ensayo de campo.

*Figura 13: Ensayo de esclerometría en campo en columna*

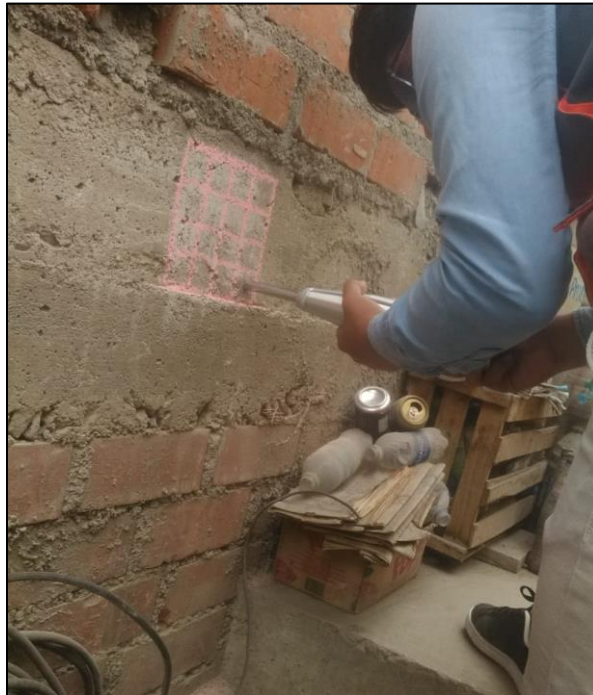
*Figura 14: Ensayo de esclerometria en viga*

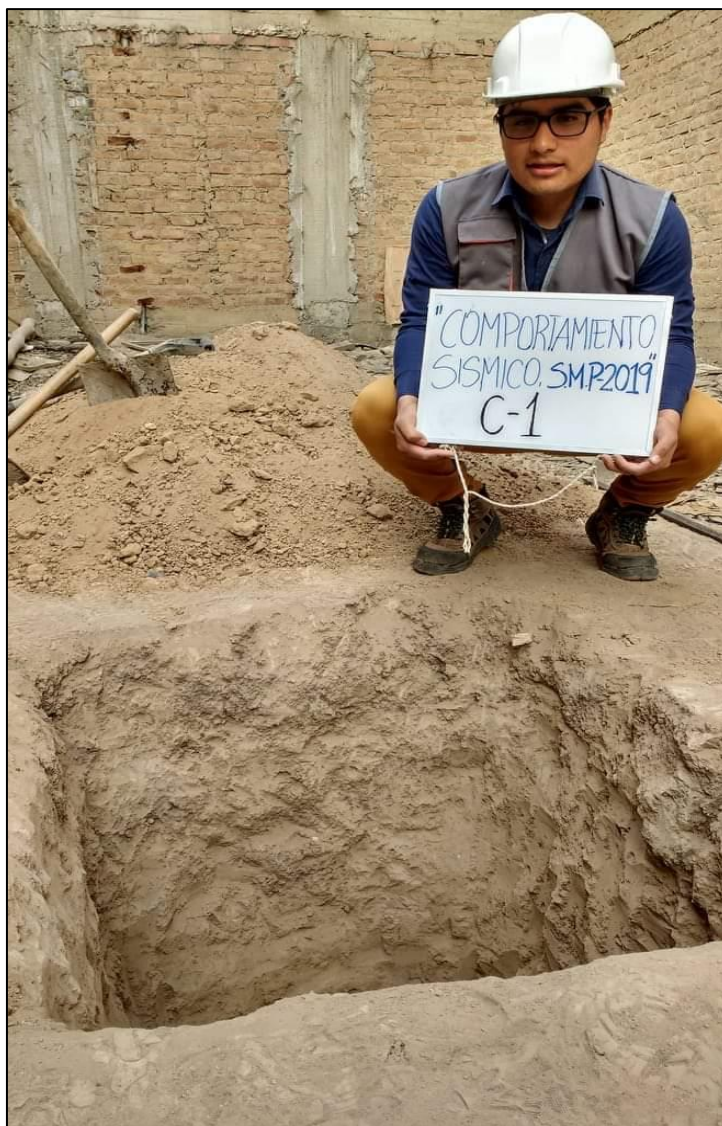
*Figura 16: Calicata insitu - Urb. Virgen de Rosario II etapa*

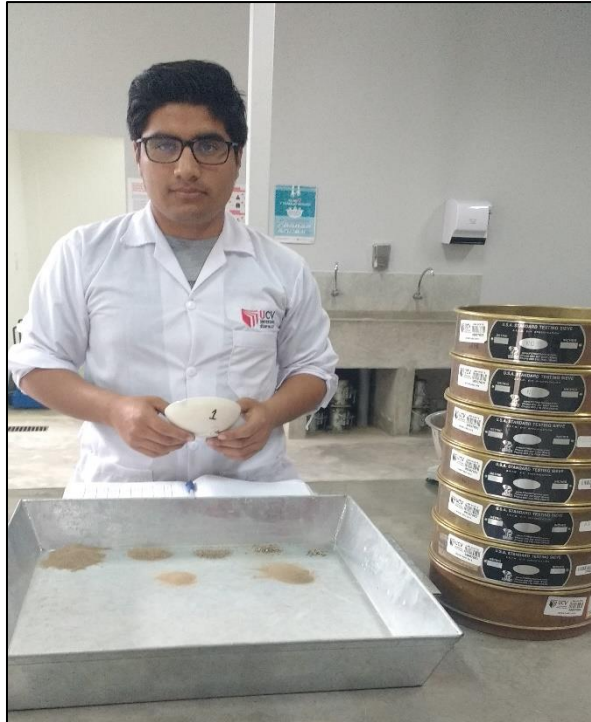
Las muestras fueron ensayadas en el laboratorio de materiales de la Universidad Cesar Vallejo, lo que se obtuvo como resultado, según la clasificación SUCS=ML Arenoso.

*Figura 17:* Análisis Granulométrico realizado en el laboratorio de la UCV

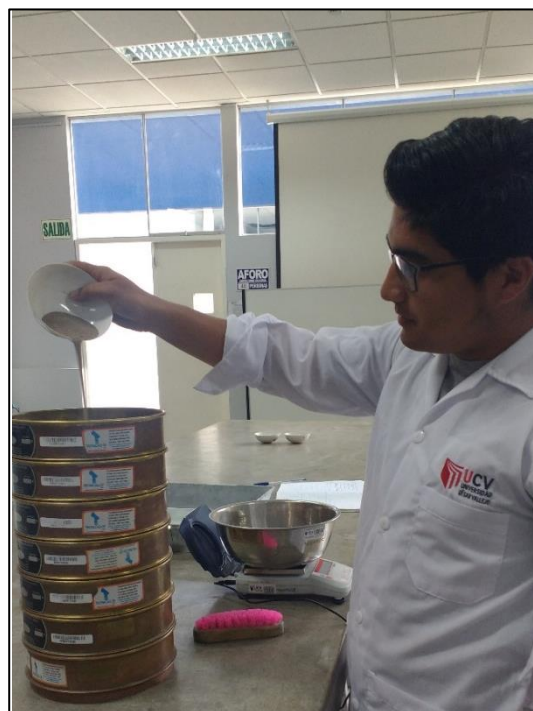
*Figura 18:* Clasificación de la muestra

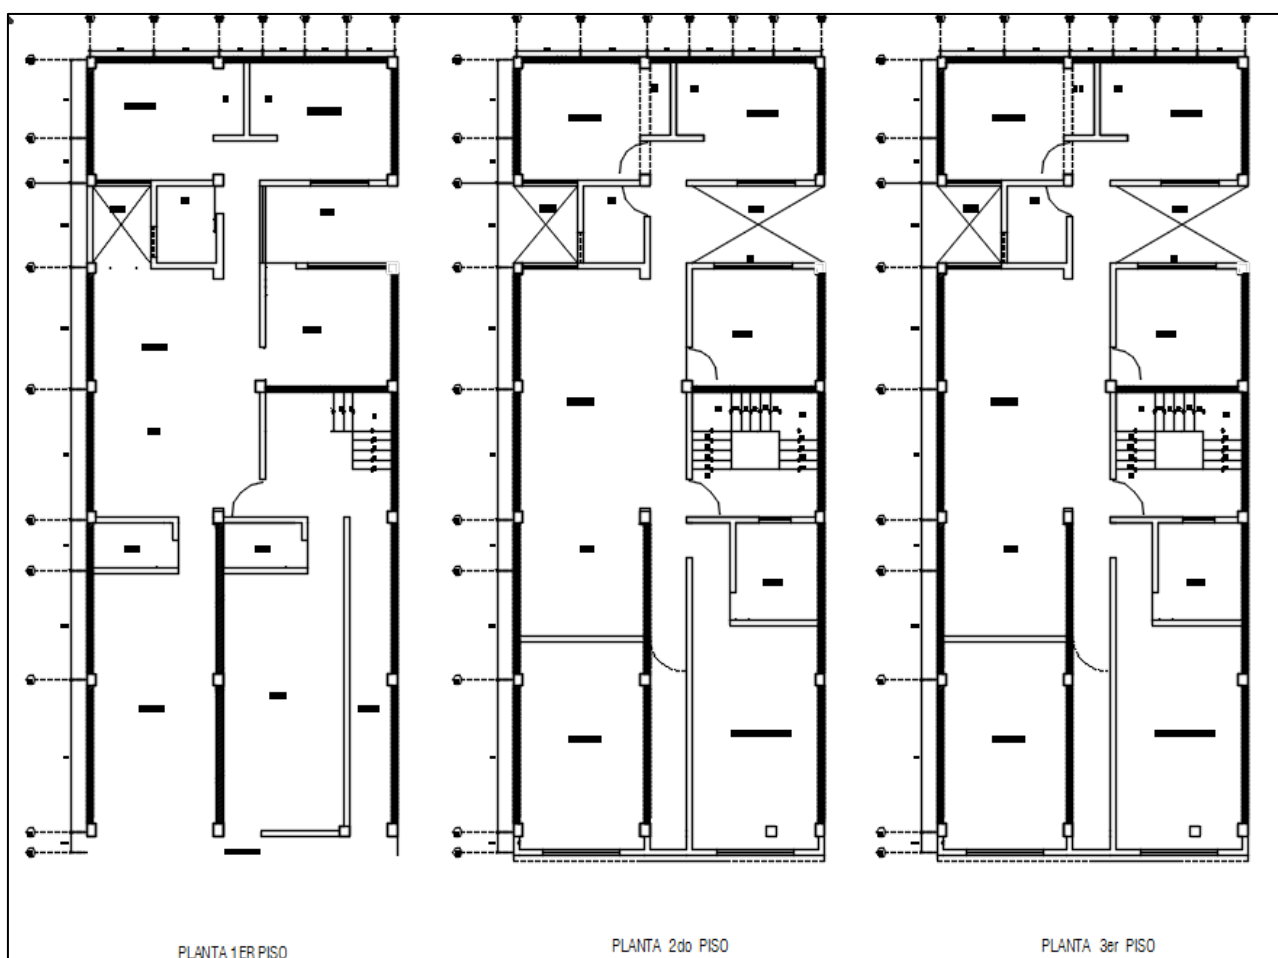
VIVIENDA 14	
TIPO DE VIVIENDA:	Albañilería confinada
LUGAR:	Av. Malvas
MANZANA:	U
LOTE:	13

**Verificación de irregularidad:**

- Irregularidad en planta: **Esquinas entrantes**
